WILLEM-ANNAPOLDER

VOORKEURSOPLOSSING - BINNENWAARTSE VERSTERKING IN GROND

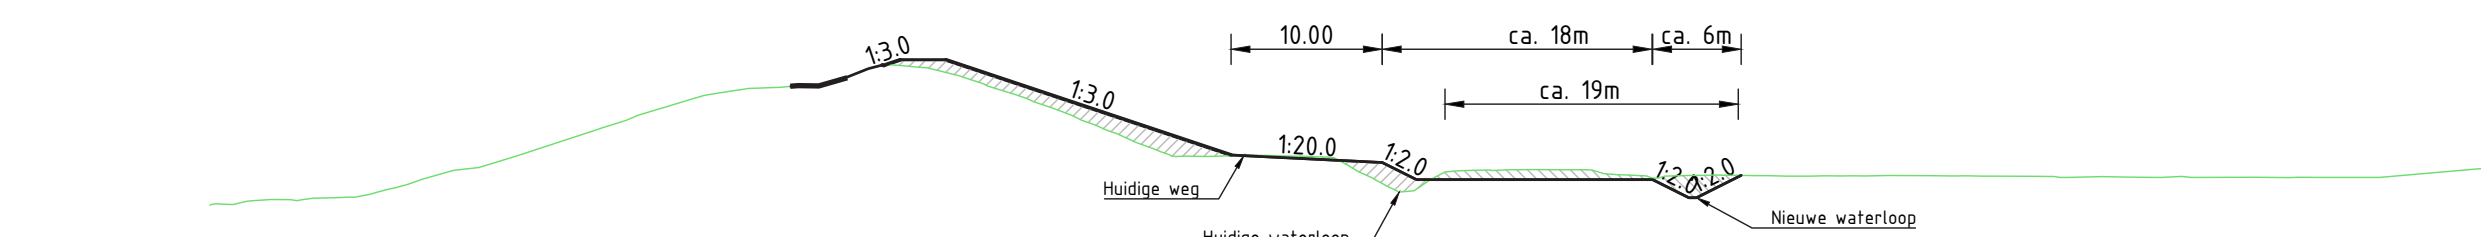
Dijkvak 1. Hoogte- en piping-oplossing in grond; harde bekleding buitentalud

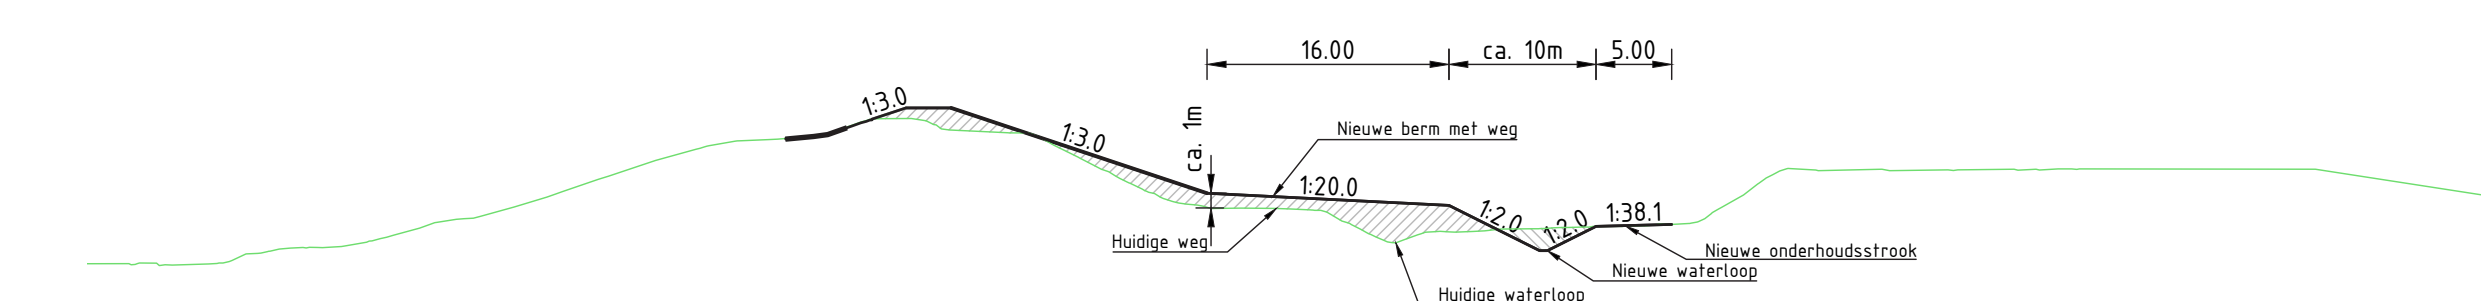
Dijkvak 2. Stabiliteits-, hoogte- en piping-oplossing in grond; harde bekleding buitentalud

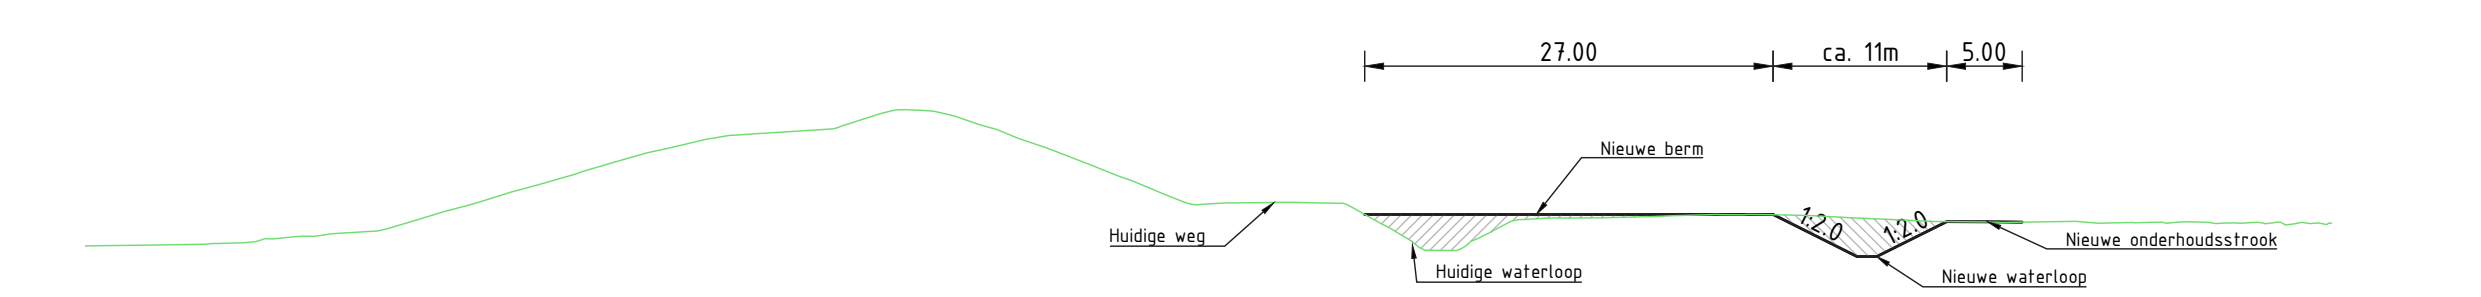
Dijkvak 3. Piping-oplossing in grond (sluotverplaatsing)

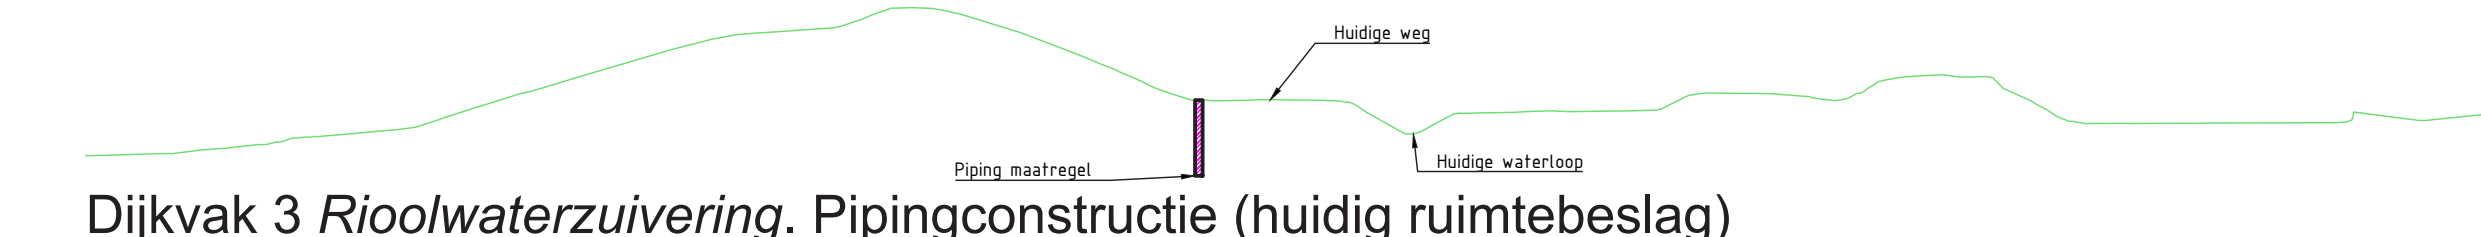
Dijkvak 3 Rioolwaterzuivering. Pipingconstructie (huidig ruimtebeslag)

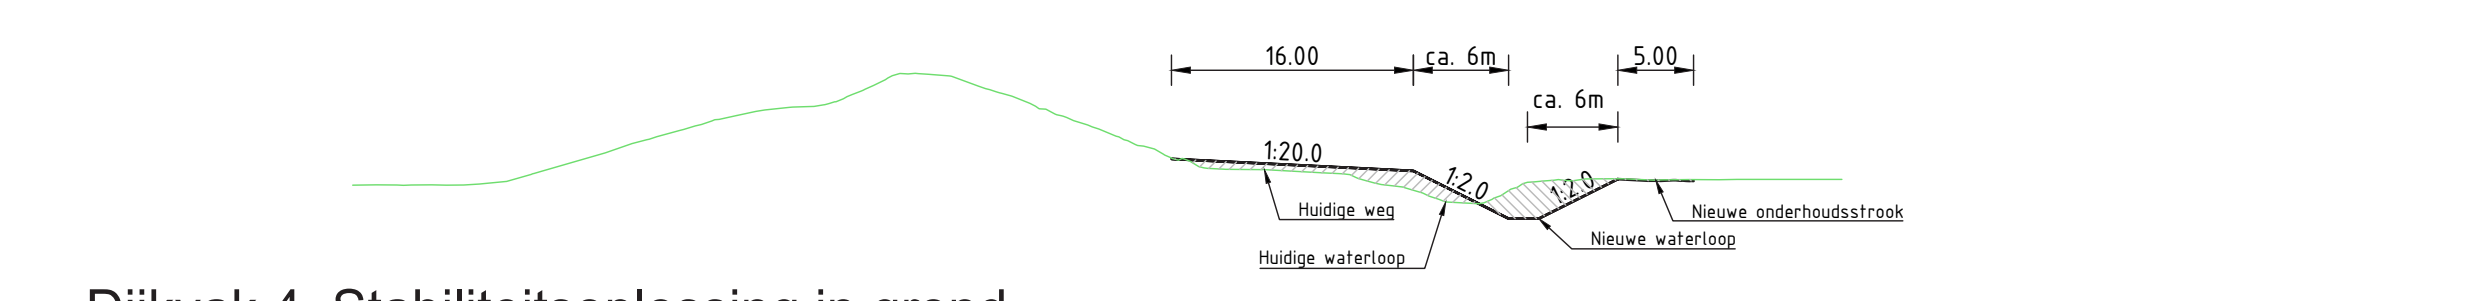
Dijkvak 4. Stabiliteitsoplossing in grond

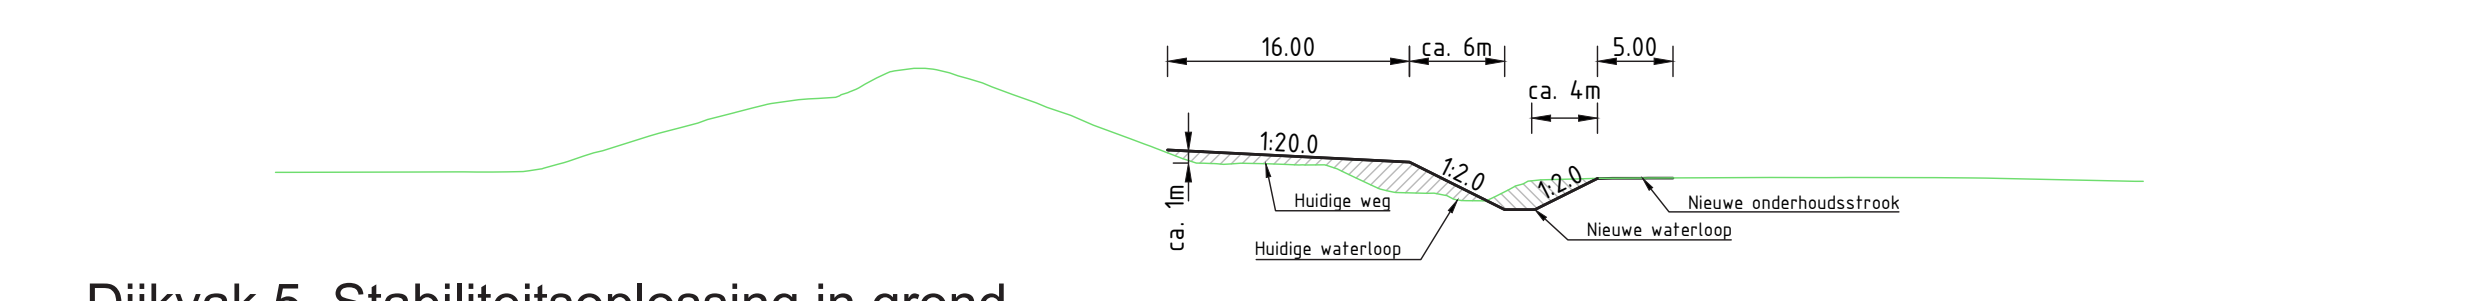
Dijkvak 5. Stabiliteitsoplossing in grond

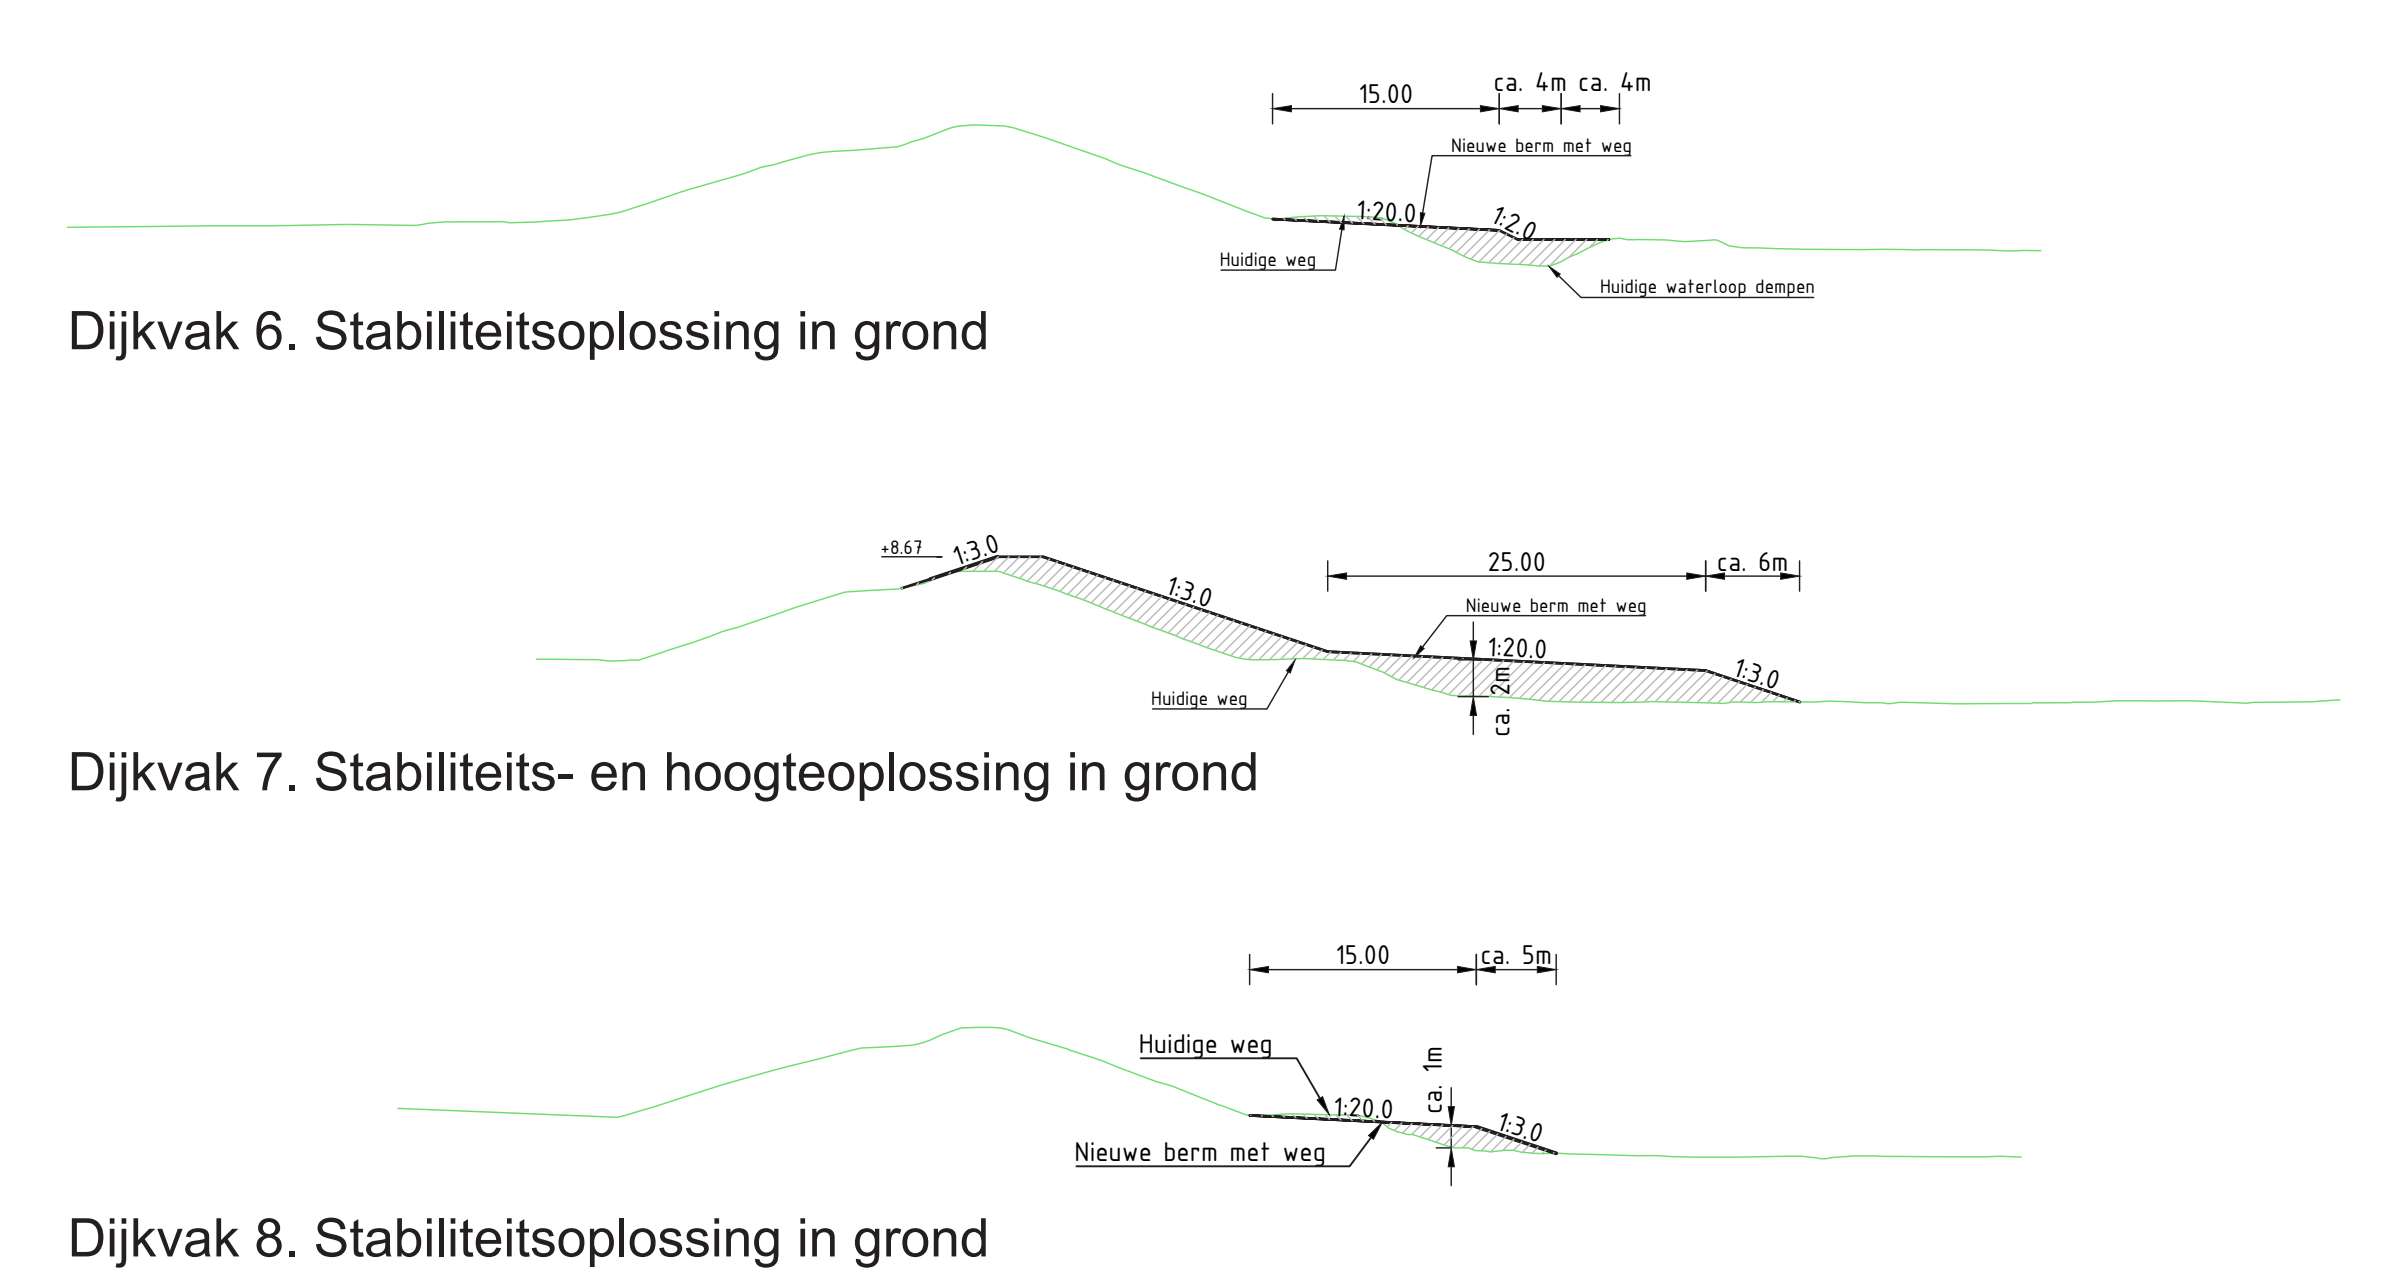
Dwarsprofielen

VOORKEURSOPLOSSING -
BINNENWAARTSE VERSTERKING IN GEBIEDSEIGEN
GROND + GEBIEDSONTWIKKELING NATUUR

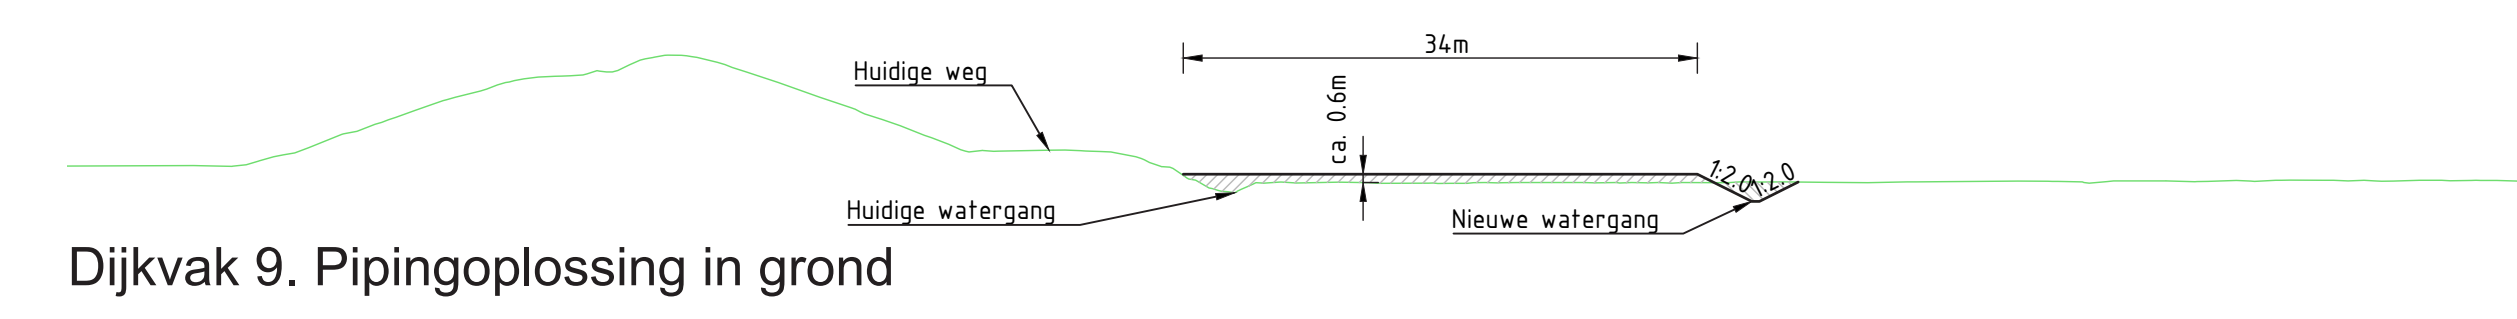
Dijkvak 9. Pipingoplossing in grond

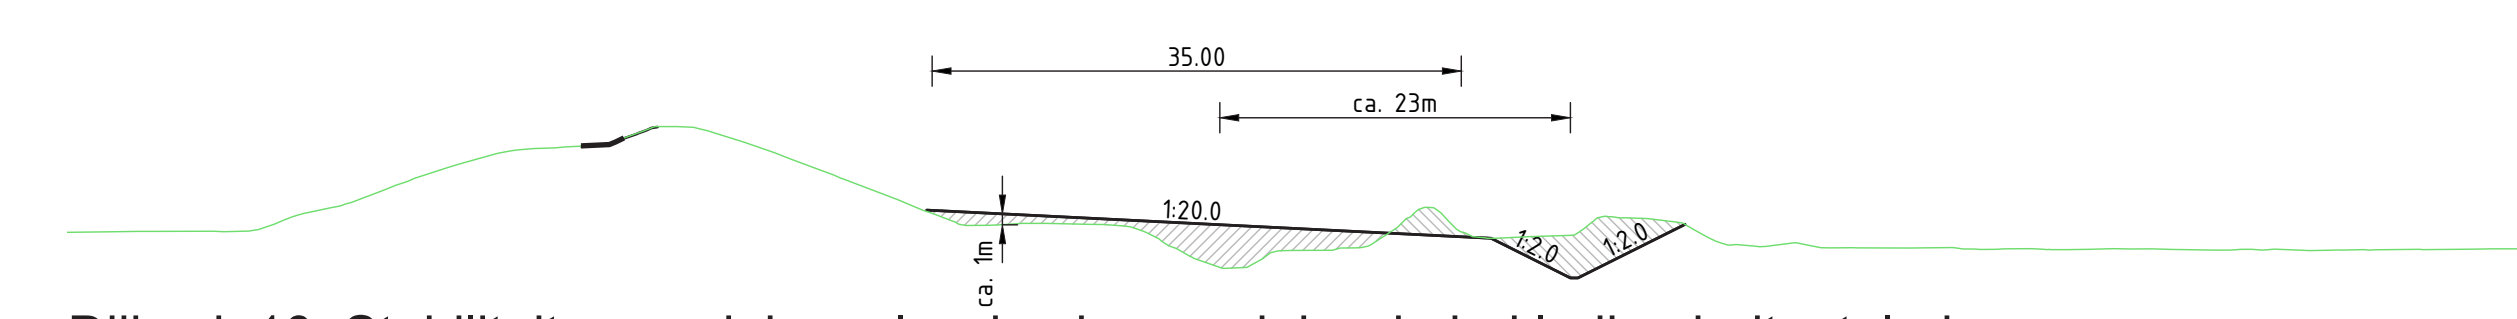
Dijkvak 10. Stabiliteits- en pipingoplossing in grond; harde bekleding buitentalud

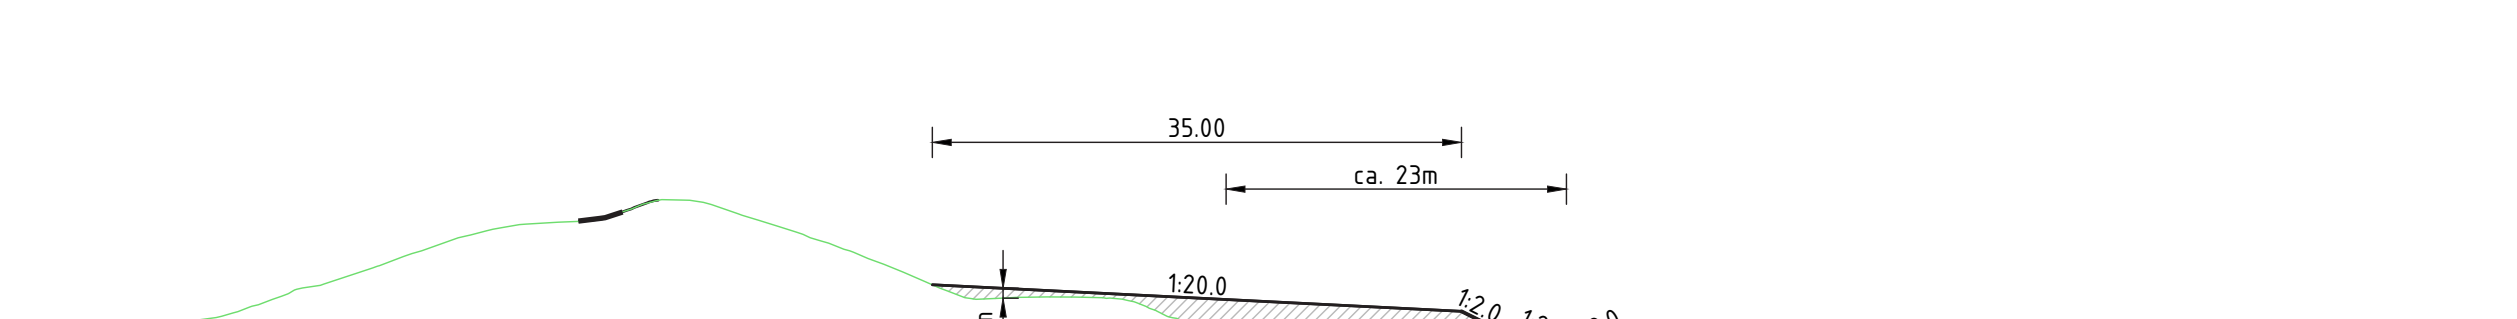
Dijkvak 11. Stabiliteits- en pipingoplossing in grond; harde bekleding buitentalud

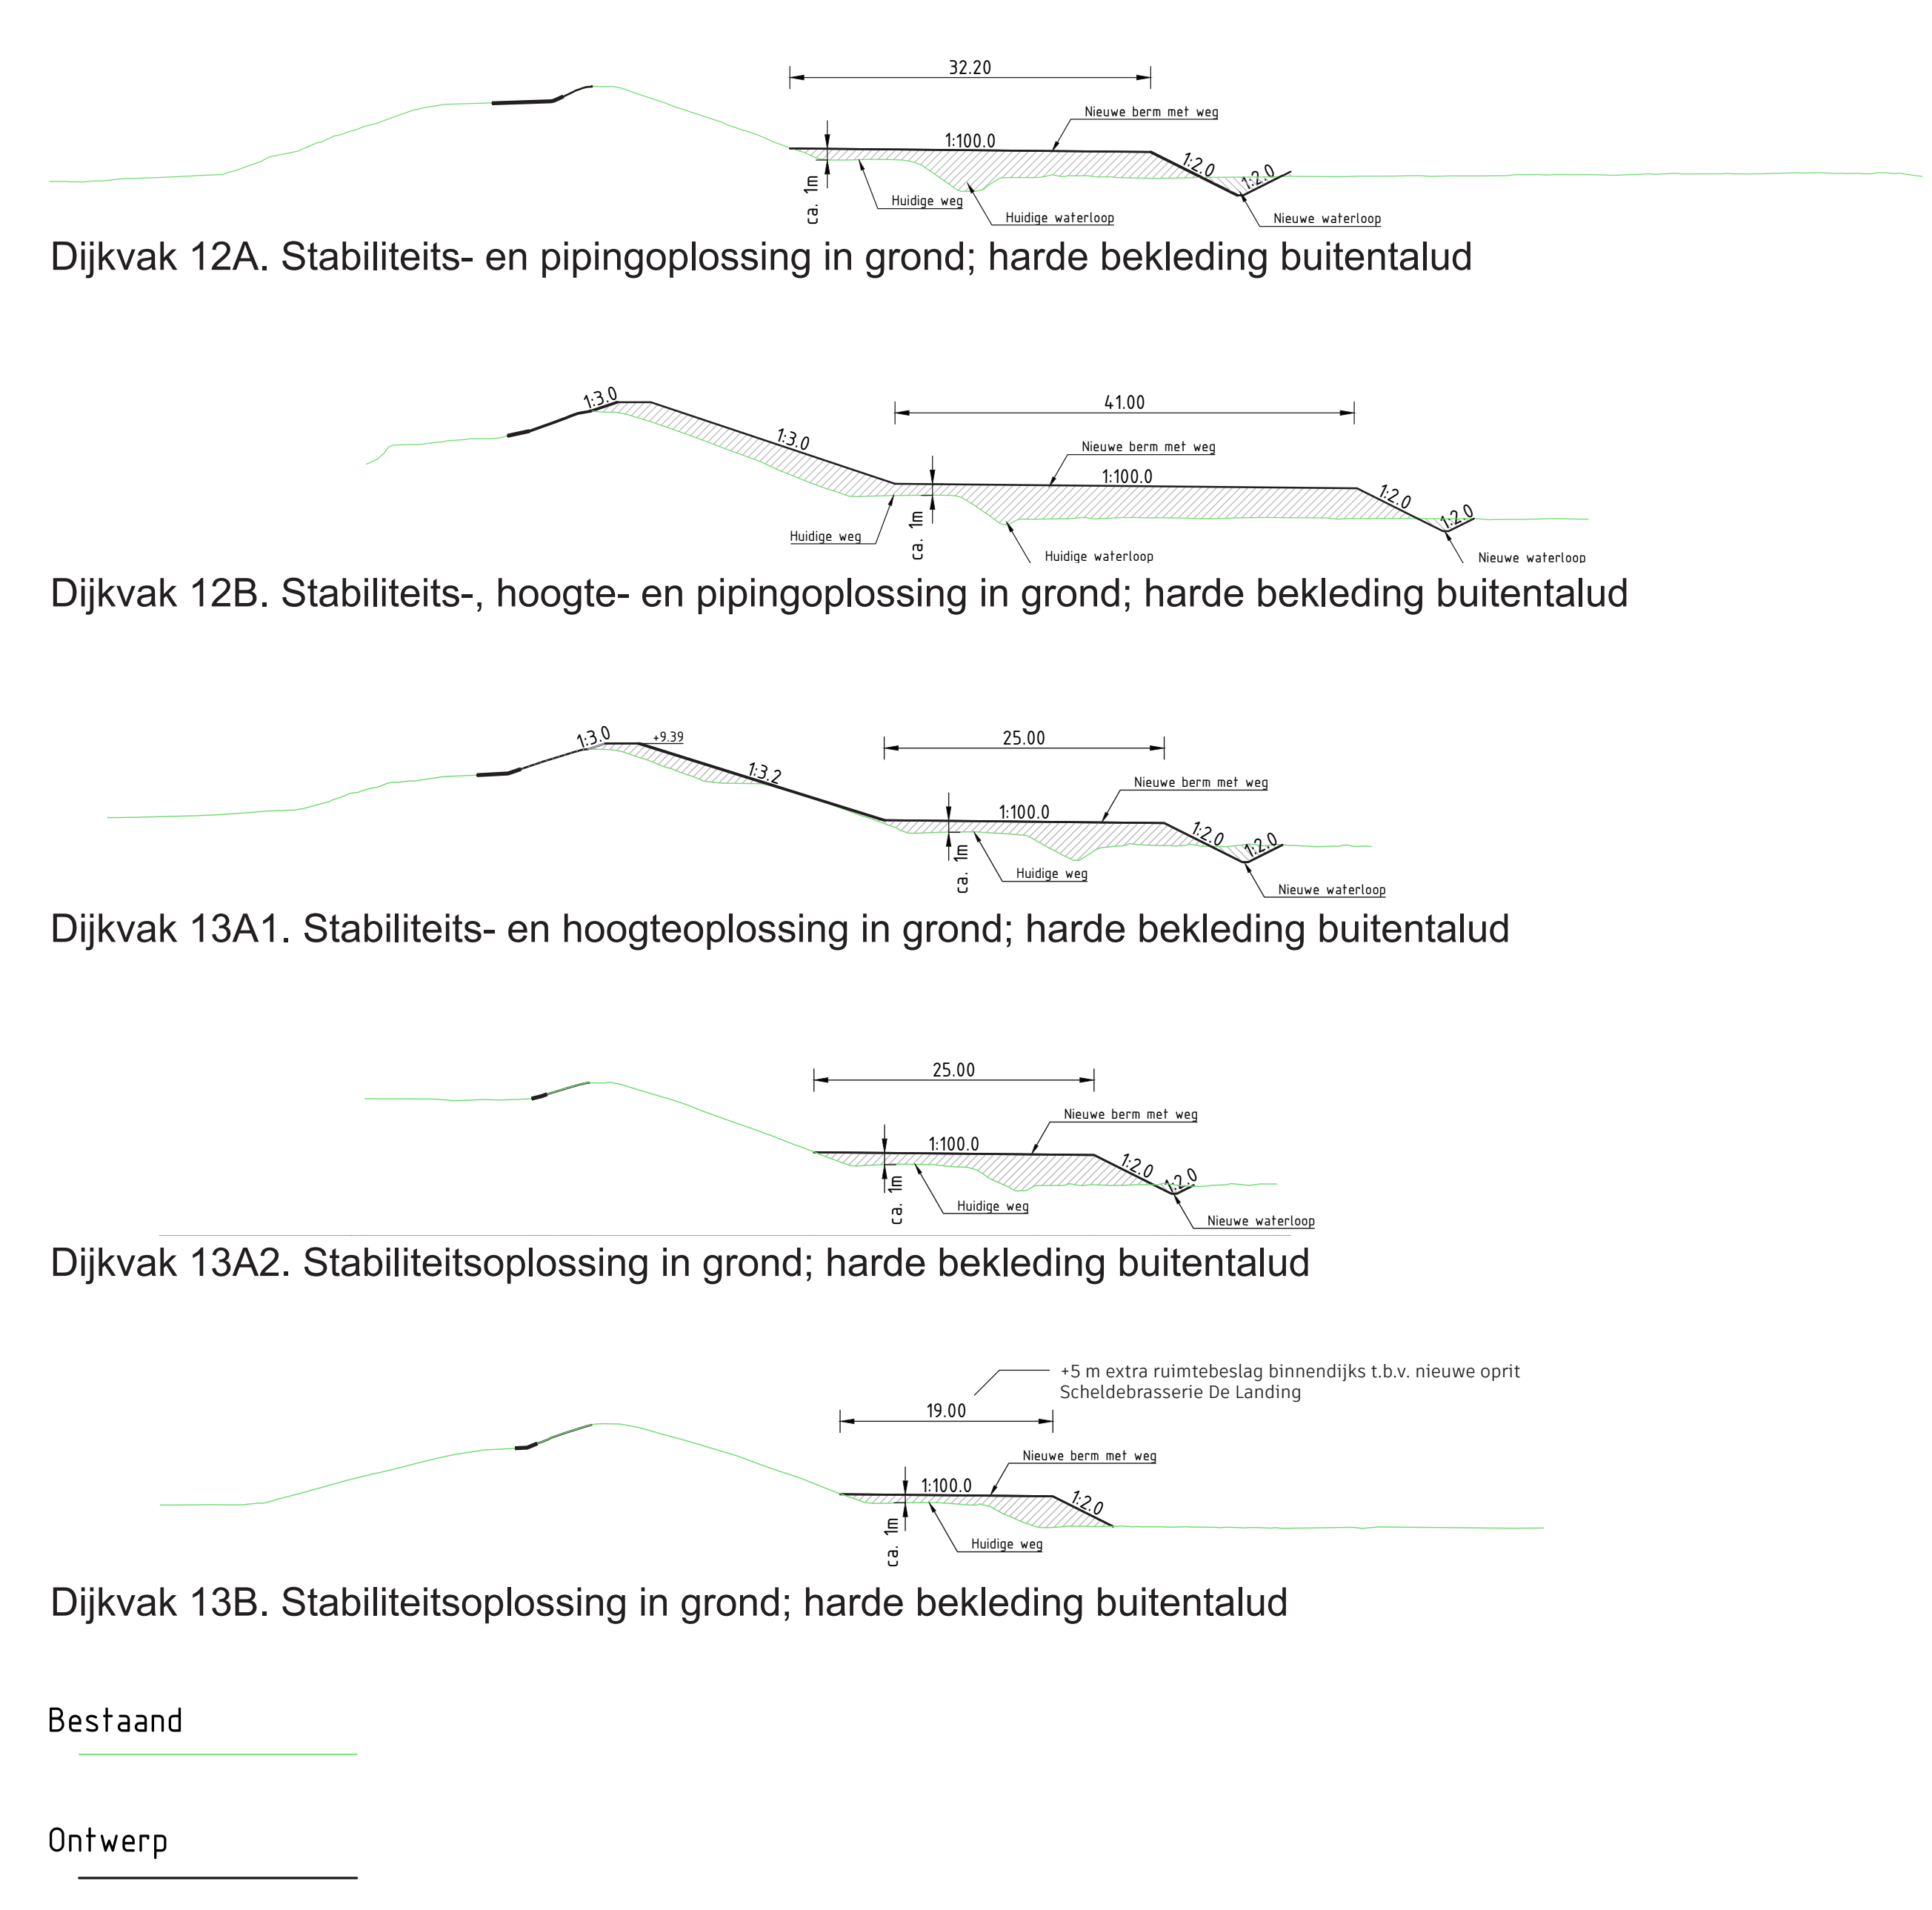
Dwarsprofielen

VOORKEURSOPLOSSING -
BINNENWAARTSE VERSTERKING IN GROND
+ GEBIEDSONTWIKKELING CAMPING

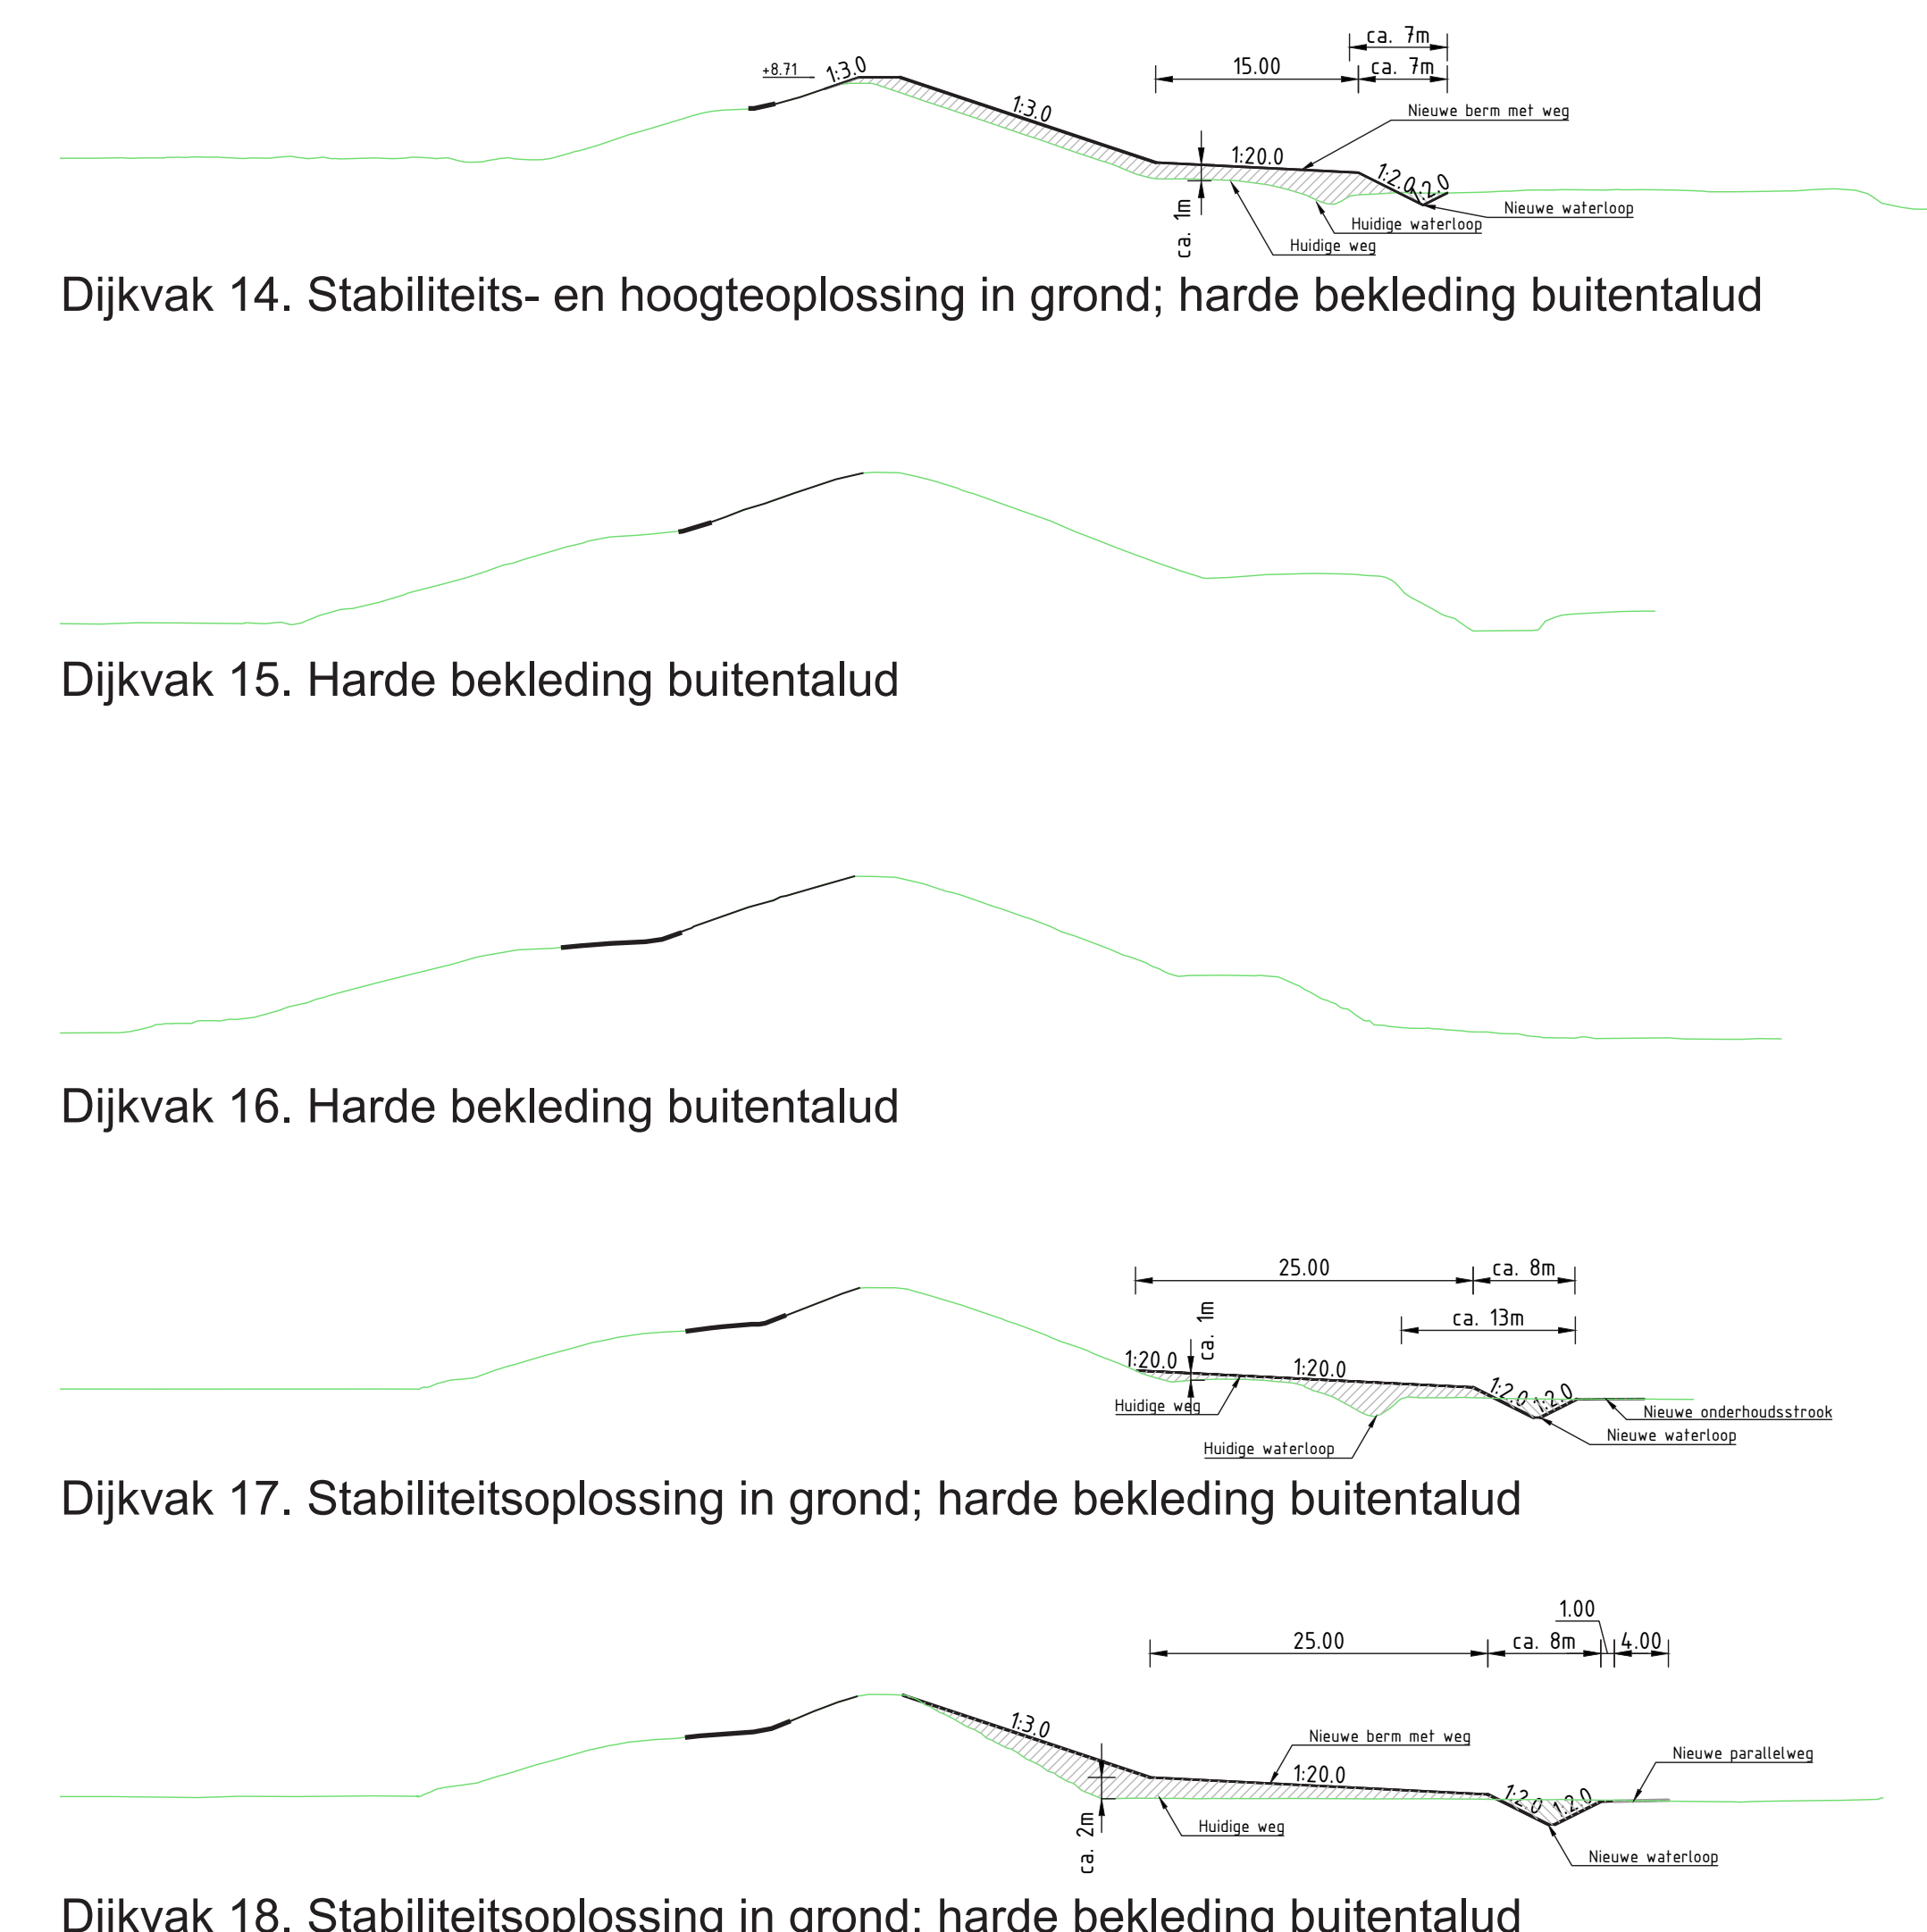
Dwarsprofielen

VOORKEURSOPLOSSING -
BINNENWAARTSE VERSTERKING IN GROND EN
HARDE BEKLEDING BUITENTALUD

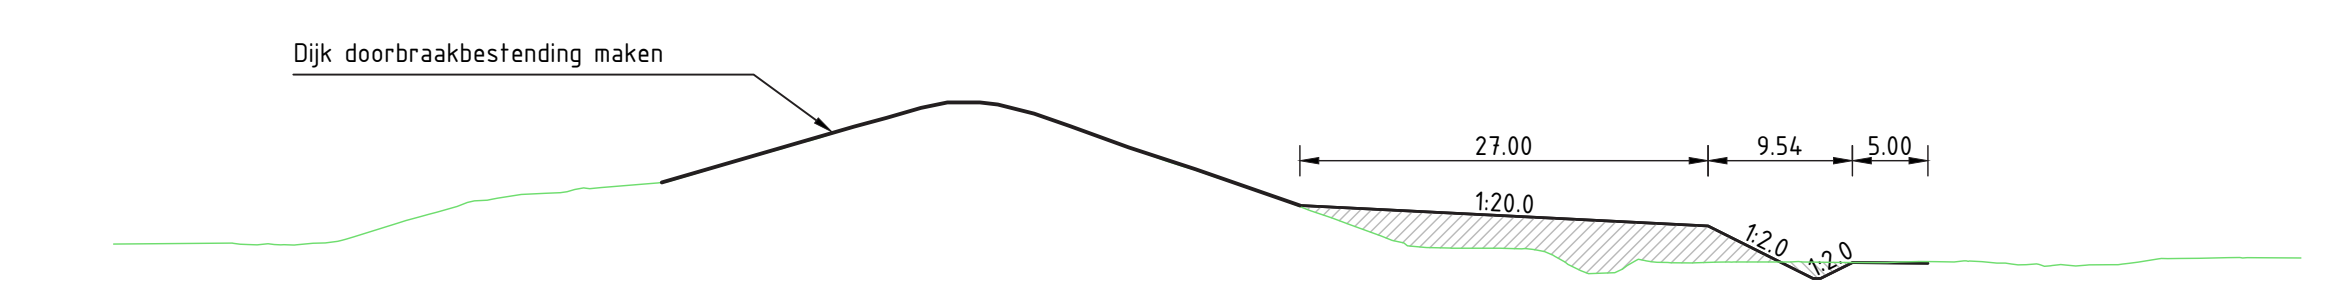
Dijkvak 19. Stabiliteitsoplossing in grond; doorbraakbestendig
